108 年度基隆市政府水環境改善輔導顧問團計畫

## 生態調查檢核評估報告

社團法人中華民國水利技師公會全國聯合會

民國 108 年 11 月 15 日

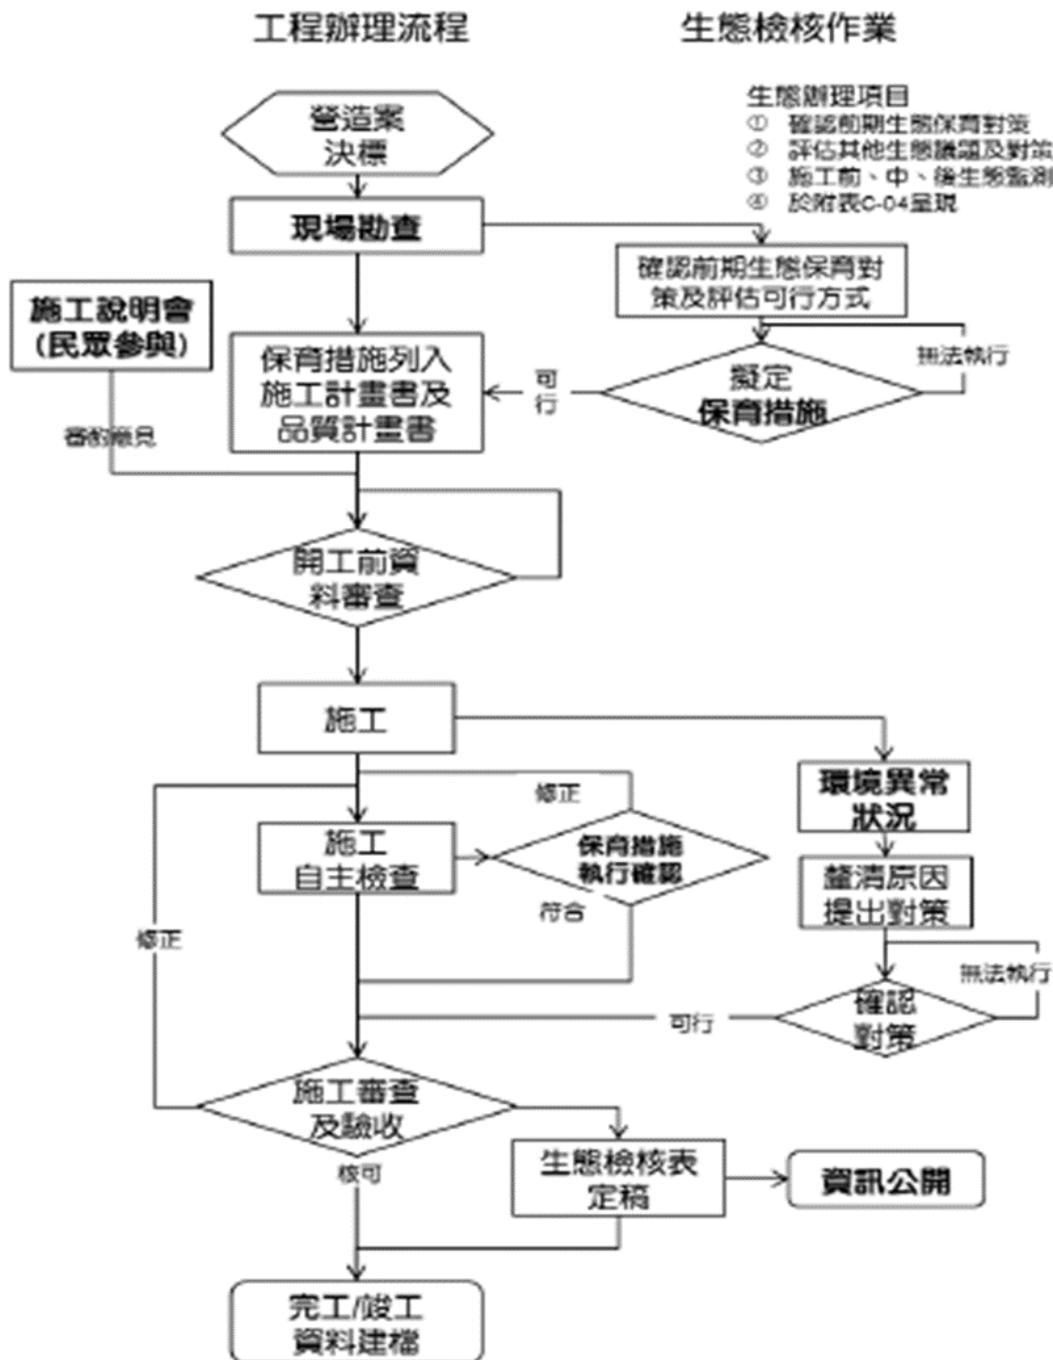
圖 3-2 施工中生態檢核辦理流程圖

施工中生態檢核注意重點流程圖如所示，並將各階段應辦理事項分別說明如下：

### 1. 開工前作業

主辦單位應於開工前完成以下工作：

- (1) 組織含生態專業及工程專業之跨領域工作團隊(顧問團)，以確認生態保育措施實行方案、執行生態評估、以及環境生態異常狀況處理。
- (2) 辦理施工人員及生態專業人員(顧問團)現場勘查。
- (3) 辦理施工說明會。

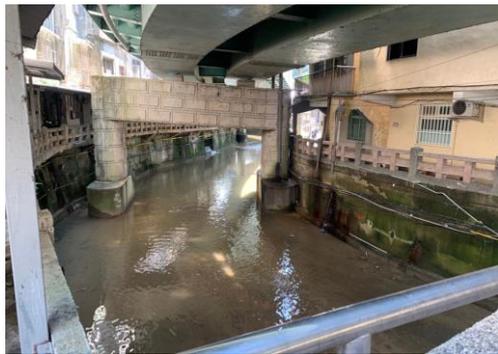
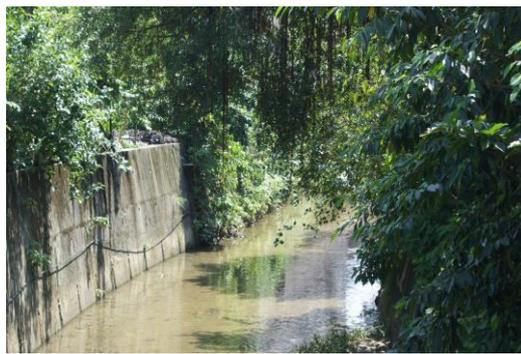
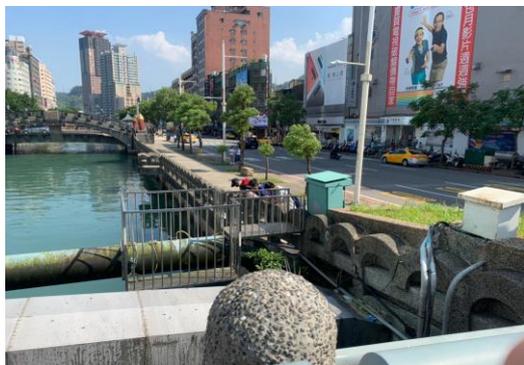
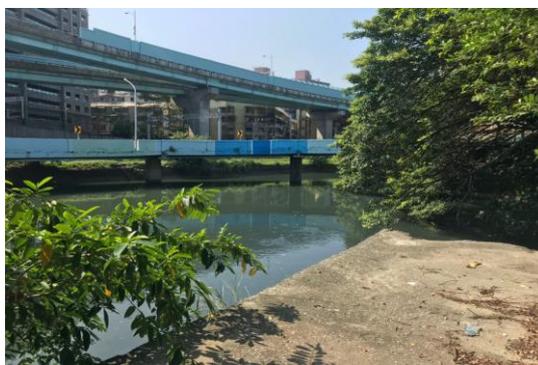
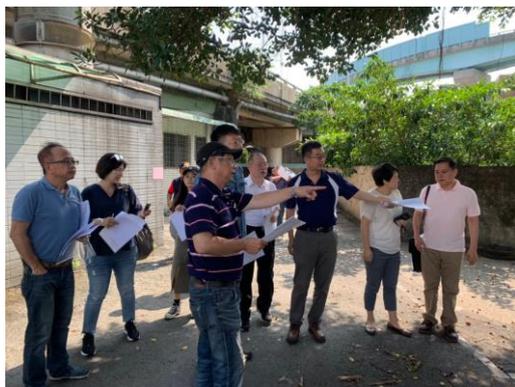
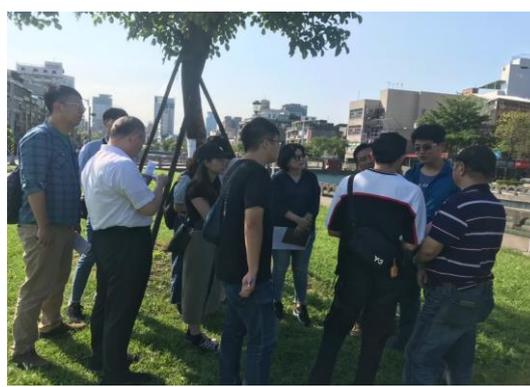
圖 4-1 基隆市西定河、南榮河、田寮河、旭川河現地狀況及勘察照片

基隆市西定河、南榮河、田寮河、旭川河生態人員於 10 月 2 日及 10 月 4 日進行現地勘查。

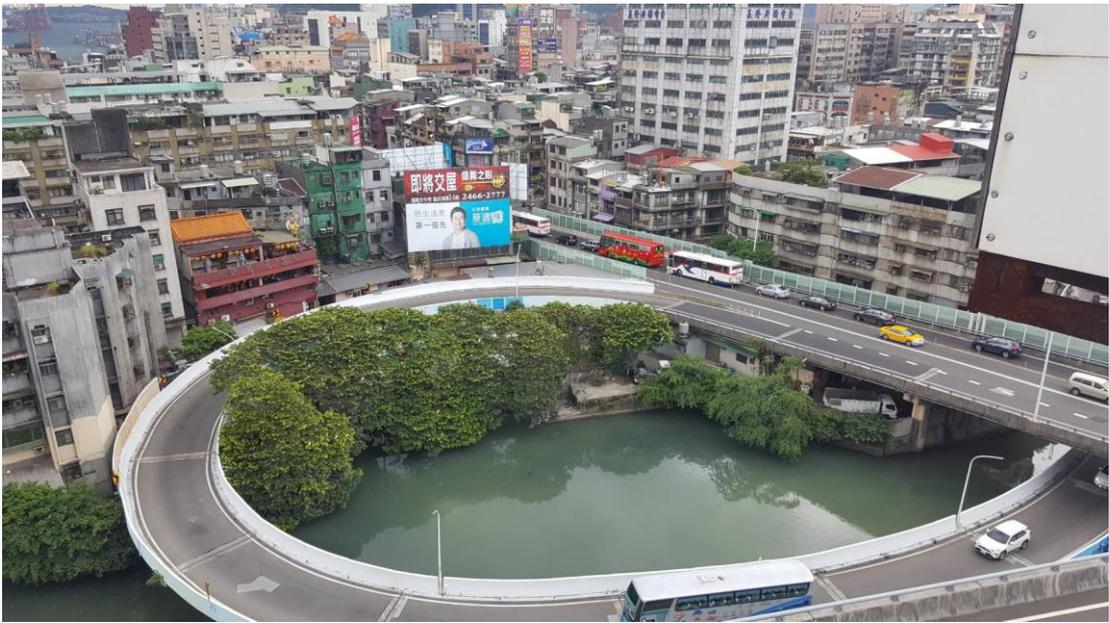
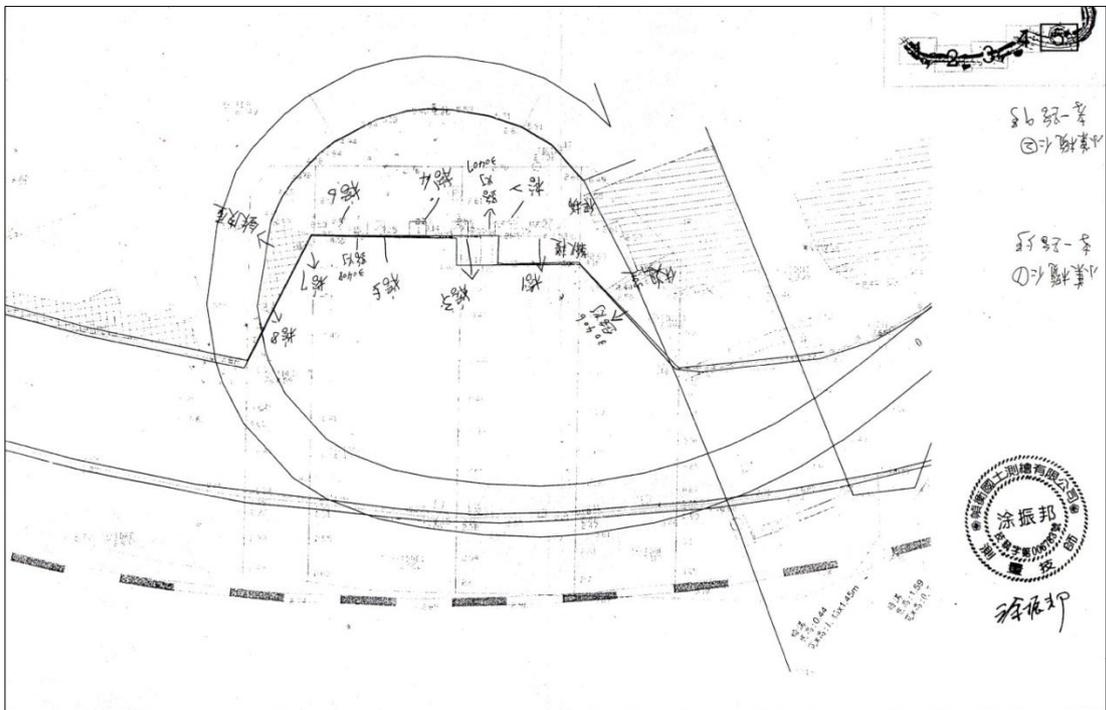
圖 1：旭川河工區植栽分布圖

榕樹編號 1-6 因周邊地形無阻礙物品，樹木直徑及胸徑量測無礙，高度測量使用高度量尺，相關位置圖示中，量尺總長度為 5 公尺，故目測計算樹木高度；榕樹編號 7-8 因生長於鐵皮屋內，周邊雜物阻礙量測，喬木胸直徑量測後換算樹胸圍，高度與周邊樹木比較略矮因此計算高度。

因本工程須要，位於基地內喬木依約定辦理移植，施工前紀錄喬木現況進行編號及記錄相關現況，如編號位置圖示。

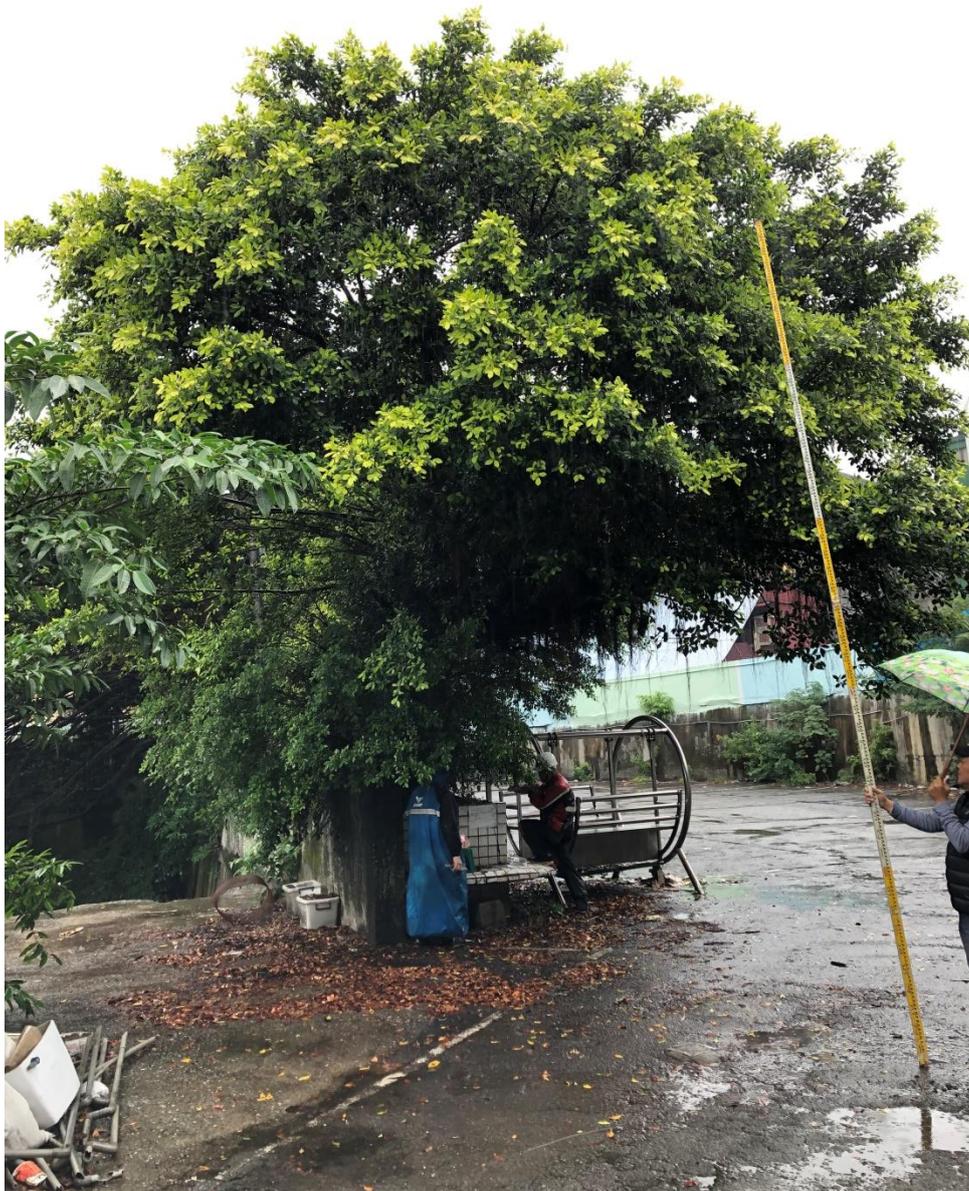
規格：胸徑 64 公分；胸圍 200 公分；樹高 950 公分；樹幅 750 公分。

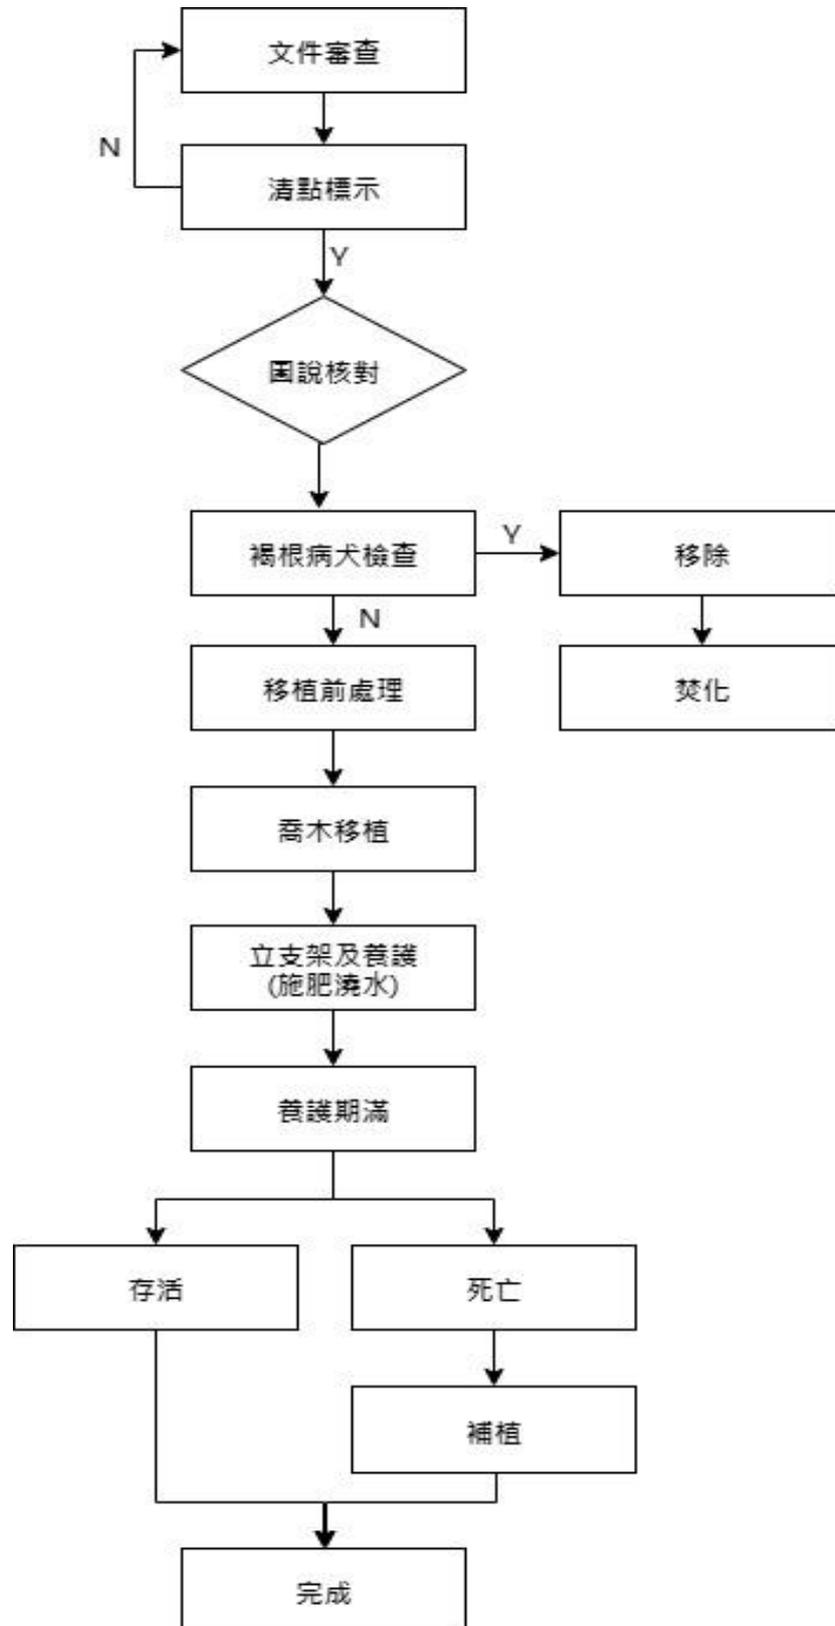
圖 5：施工程序流程圖

本施工管理標準如圖 5，為掌握植栽移植工作，本團隊施工時將依表逐項檢查、控管(附件三、四)。

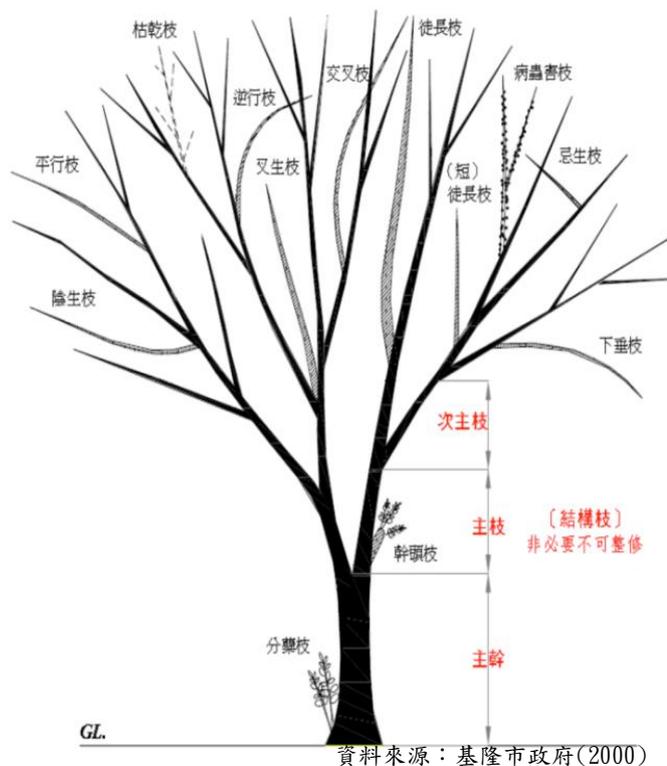
圖 6：行道樹結構示意圖

- a. 依修剪規範，修剪幅度以不超過樹冠之 1/3 為原則，並應保持該樹種良好之樹型，但須考慮運輸沿線的交通狀況及管線、涵洞等高度限制。
- b. 配合樹型並於斷根前作適當整枝修剪，剪去過密之枝條、病蟲害枝、衰弱之下垂枝、折裂枝、徒長枝及主幹 2 公尺以下之枝條。

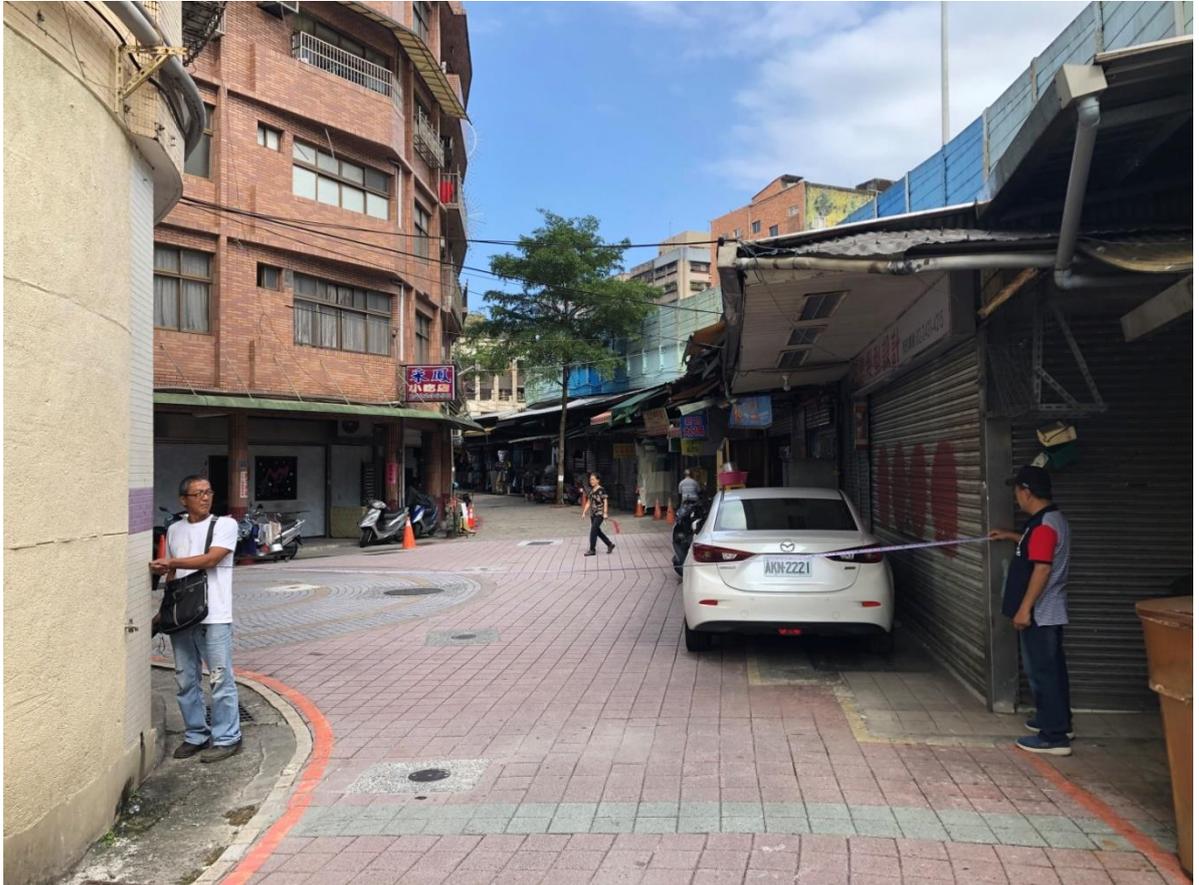
圖 7：道路寬度測量

c. 出入區域巷道測量:因旭川河工區至忠四路口間會經過涵洞及巷道民宅，巷道間尚有跨越巷道管線因此使用捲尺丈量及紅外線測距器測量巷道寬度及高度。

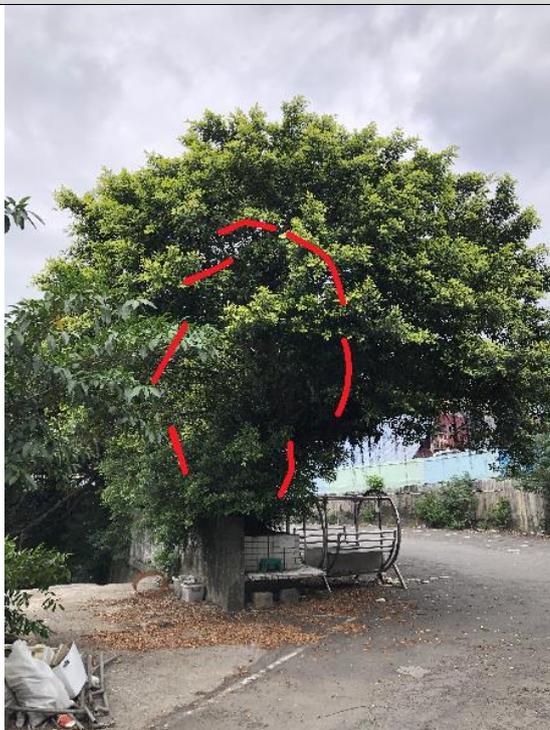
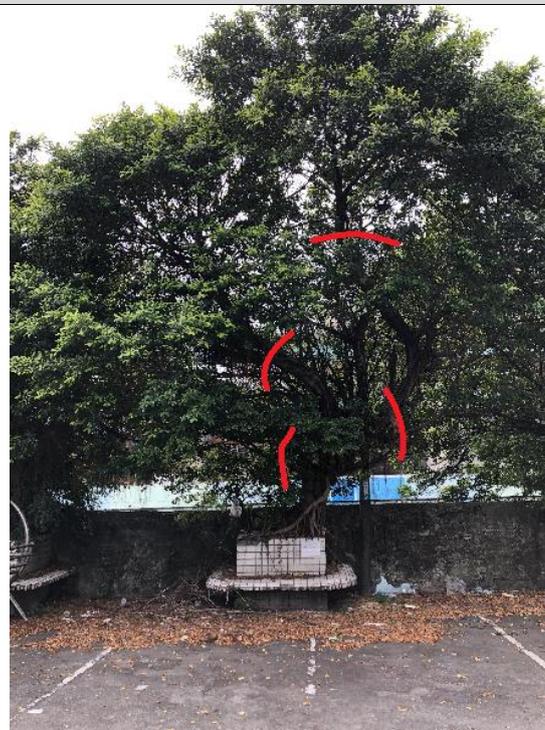
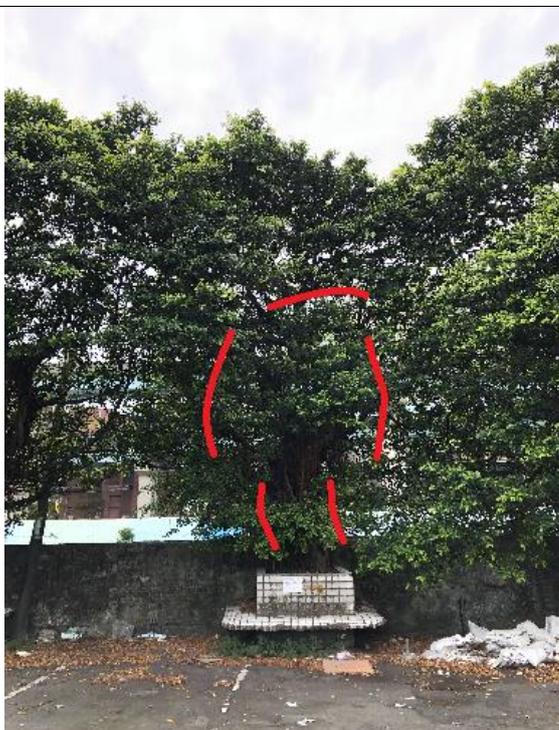
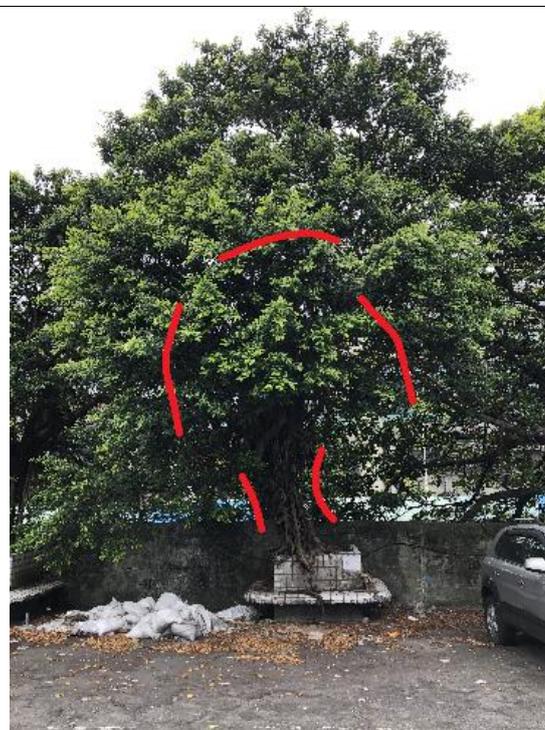
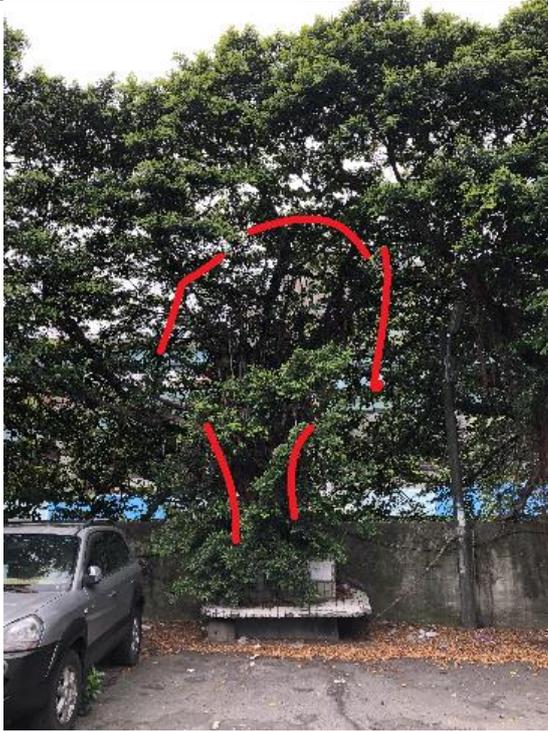
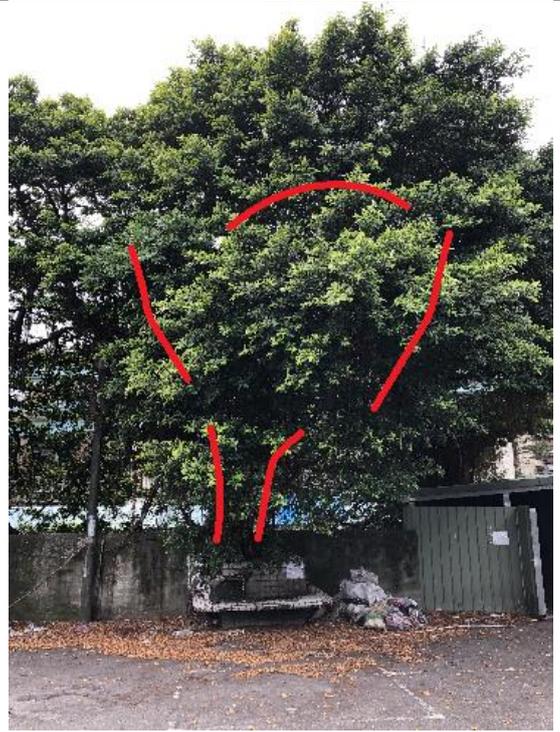
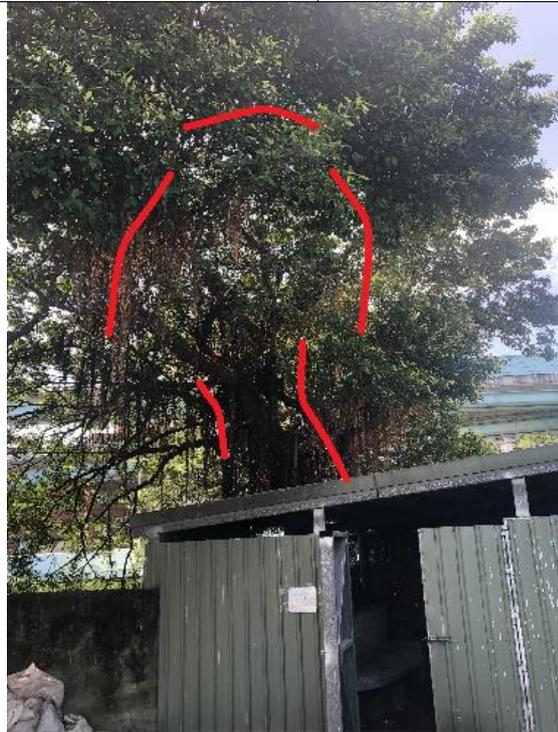
### 修剪示意圖

須大幅度修剪，樹高修剪 5 公尺內，樹冠 2.5 公尺內，並保持樹形完整。

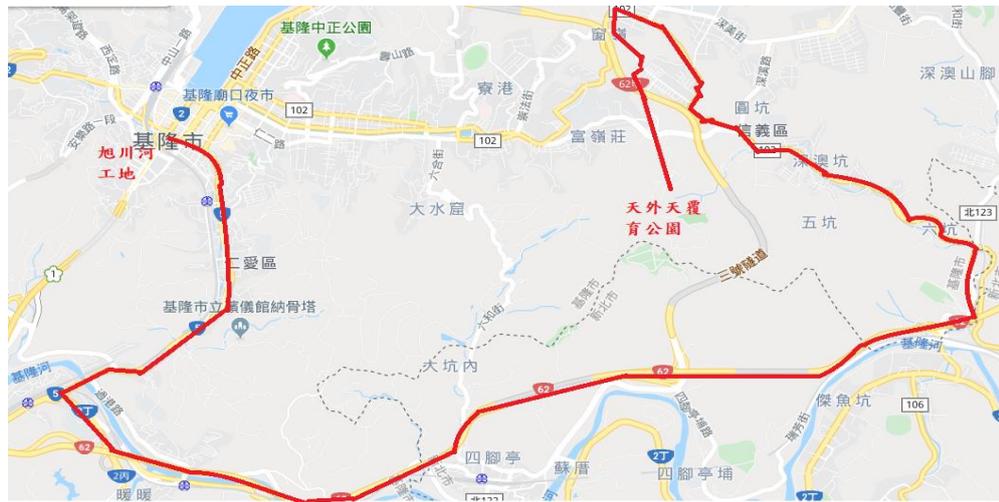
圖 9：喬木運送路線圖

移植喬木運送路線(圖 9)

旭川河工區 → 孝一路 → 南榮路 → 八堵路 →  
源遠路 → 水源路 → 62 快速道路 → 深澳坑路 →  
培德路 → 天外天復育公園

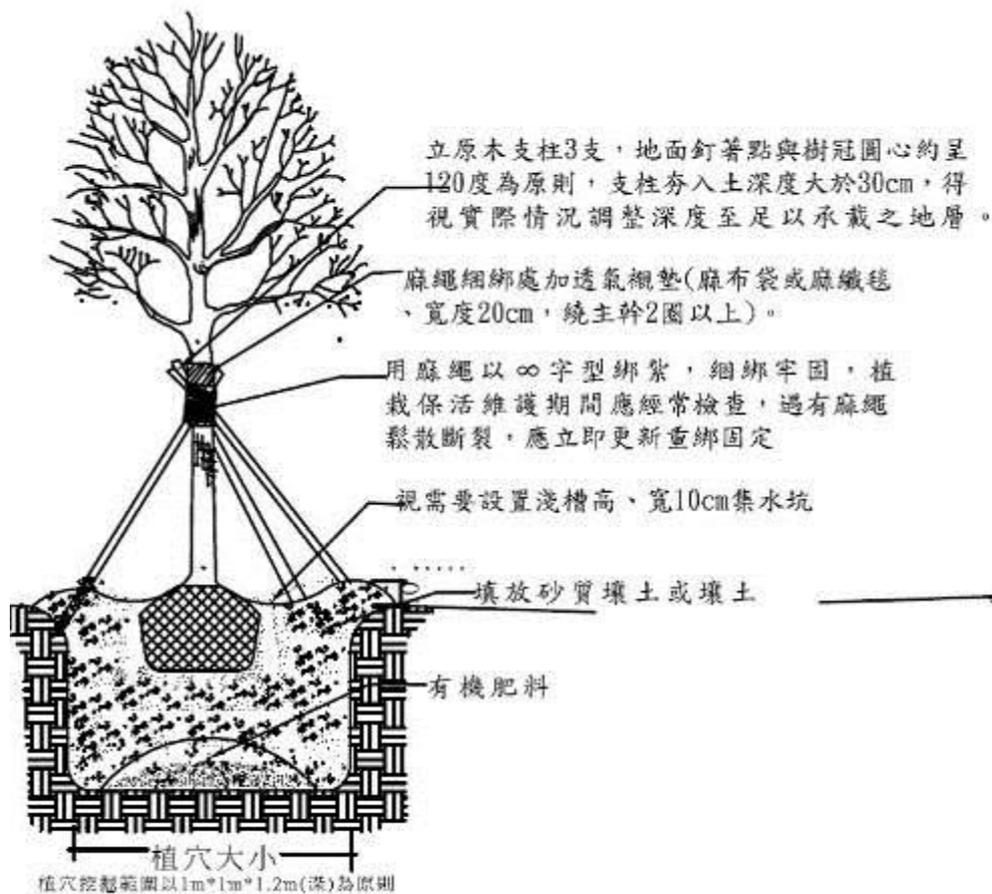
圖 10：植栽示意圖

以3柱式、4柱式或其他足以穩固樹木之方式(以上立支架方式須報經業主及植生地單位核可)，支架埋入土中應達30公分以上，每組支架角度應一致(圖10)。

**公園、綠地等喬木栽植示意圖**
