基隆市政府

## 113 年度基隆市政府生態檢核暨相關工作計畫

「綜合生態調查檢核評估統計分析報告」

## 基隆水環境改善工程計畫綜合生態調查檢核評估統計分析報告

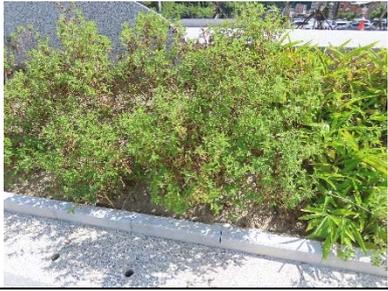
對工程周邊環境之影響。	
	施工便道建議以原有道路考量，縮小對工程周邊環境之影響。	本案已進入維護管理階段
	建議以小型機具或手作方式施作，降低破壞面積。	本案已進入維護管理階段
3.減輕：	施工過程應分次逐步進行，減輕對生物影響。	本案已進入維護管理階段
	夜間照明用燈具及其設計，應因安全因素改良照度外，同時亦應考量燈具設計及光線逸散等光害問題，以減輕對於夜間活動昆蟲、鳥類、兩棲爬蟲等所造成之干擾。	已執行，採低色溫LED燈減輕對於夜間活動生物造成之干擾。
	針對工區內裸露地部份進行綠網覆蓋以減少可能之逕流侵蝕及揚塵。	本案已進入維護管理階段
	減少設施物設置，僅針對規劃內容施作，減輕對環境之干擾，並應注意可能造成水質混濁以減輕對現地水質條件之干擾。	本案已進入維護管理階段
	應注意植物間的種植密度，建議最好採用階層式（不同種類）配置，以避免將來病蟲害對單一種植物所造成的傷害以及景觀上的衝擊影響能降到最低。	經維護管理第一季檢核後，考量移植狀況，已逐步改善。
	步道與植栽間應設置矮圍籬，避免下雨後土讓流失，進而影響到人行步道的安全	經維護管理第一季檢核後，已增設高壓磚，減少遇到大雨基座的沃土或培

性。	土會流失之問題。

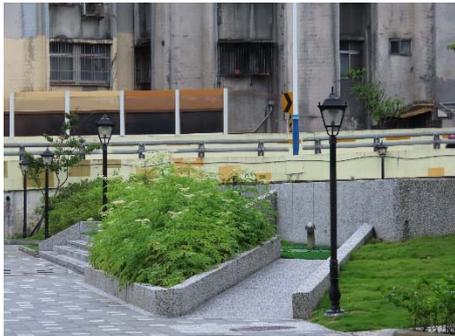
棲的環境，施工器具、工人休憩地點設置等應先行考量迴避原則。	
	避免夜間施工干擾生物作息。	本案已進入維護管理階段
	施工器具堆放位置應優先選擇無植被空地，避免放置在植被上。	本案已進入維護管理階段
	工程及民生廢棄物集中加蓋處理，並立即帶離現場，避免野生動物誤食或落入河川造成汙染。	本案已進入維護管理階段
	宣導施工人員餵食野生動物，以免造成野生動物聚集，對原有環境現況造成干擾。	本案已進入維護管理階段
	本案為景觀營造，植物避免選用具侵略性外來種植物，如：光葉水菊、馬櫻丹等。	已執行，本案選用原生種植物以及非侵略性景觀植物
	燈具部分建議迴避往河川照射，營造友善生物作息環境。	已執行，本案燈具與旭川河保持一定距離，迴避往光源直接照射河川
