南榮河水環境改善工程計畫

(維護管理階段第一季)

生態檢核

民國 113 年 06 月 27 日

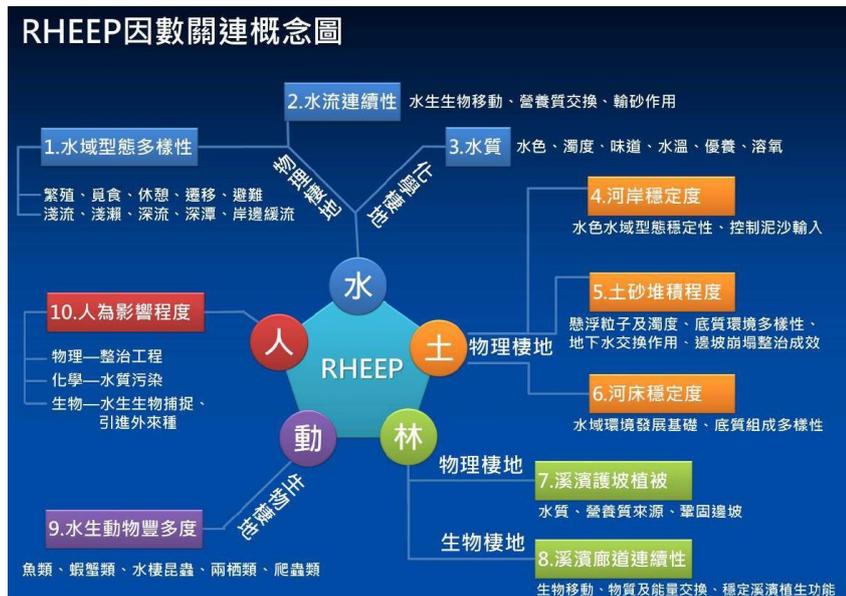
圖 3.2 RHEEP 快速棲地生態評估方法之因數關連概念圖

不同類型水利工程的建設目的、功能、效益以及考量的環境生態等特性，都不盡相同。因此，依水利工程實務推動工作需求，訂定快速棲地生態評估方法之評估項目範疇指引內涵，其目的在於預先確認工程計畫對生態環境可能產生的衝擊及影響程度。RHEEP快速棲地生態評估方法之因數關連概念如圖3.2所示。

快速棲地生態評估法(RHEEP)涵括十項評估因子—水域型態多樣性、水流連續性、水質、河岸穩定度、土砂堆積程度、河床穩定度、溪濱護坡植被、溪濱廊道連續性、水生動物豐多度、人為影響程度，而其分數系統

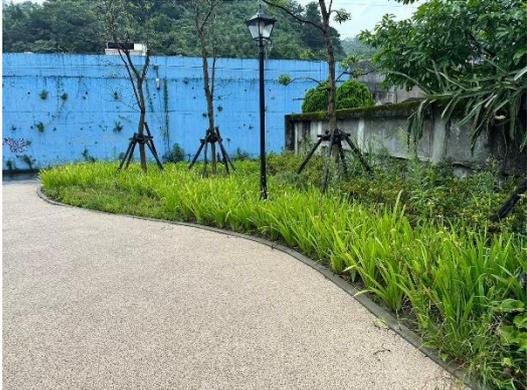
項目	內容	執行狀況
1.迴避：	現有工區範圍外的行道樹木為鷺科會停棲的環境，施工器具、工人休憩地點設置等應先行考量迴避原則。	本案已進入維護管理階段
	避免夜間施工干擾生物作息。	本案已進入維護管理階段
	施工器具堆放位置應優先選擇無植被空地，避免放置在植被上。	本案已進入維護管理階段
	工程及民生廢棄物集中加蓋處理，並立即帶離現場，避免野生動物誤食或落入河川造成汙染。	本案已進入維護管理階段
	宣導施工人員餵食野生動物，以免造成野生動物聚集，對原有環境現況造成干擾。	本案已進入維護管理階段
	本案為景觀營造，植物避免選用具侵略性外來種植物，如：光葉水菊、馬櫻丹等。	已執行，本案選用原生種植物以及非侵略性景觀植物
	燈具部分建議迴避往河川照射，營造友善生物作息環境。	已執行，本案燈具與南榮河保持一定距離，迴避往光源直接照射河川

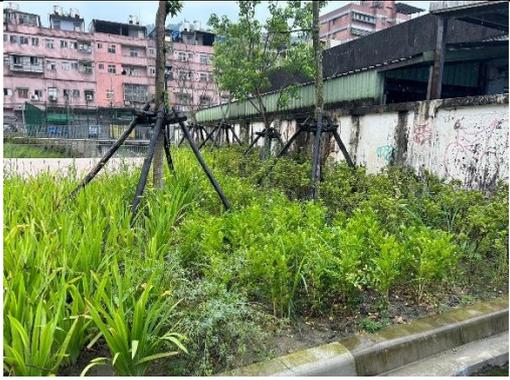
2.縮小：	施工部份應限縮施工範圍，減少可能對於水域之干擾，施工期間工程圍籬等設施物，應在安全及符合規定的原則下，縮小對工程周邊環境之影響。	本案已進入維護管理階段
	施工便道建議以原有道路考量，縮小對工程周邊環境之影響。	本案已進入維護管理階段
	建議以小型機具或手作方式施作，降低破壞面積。	本案已進入維護管理階段
3.減輕：	施工過程應分次逐步進行，減輕對生物影響。	本案已進入維護管理階段
	夜間照明用燈具及其設計，應因安全因素改良照度外，同時亦應考量燈具設計及光線逸散等光害問題，以減輕對於夜間活動昆蟲、鳥類、兩棲爬蟲等所造成之干擾。	已執行，採低色溫LED燈減輕對於夜間活動生物造成之干擾。
	針對工區內裸露地部份進行綠網覆蓋以減少可能之逕流侵蝕及揚塵。	本案已進入維護管理階段
	減少設施物設置，僅針對規劃內容施作，減輕對環境之干擾，並應注意可能造成水質混濁以減輕對現地水質條件之干擾。	本案已進入維護管理階段
	應注意植物間的種植密度，建議最好採用階層式（不同種類）配置，以避免將來病蟲害對單一種植物所造成的傷害以及景觀上的衝擊影響能降到最低。	本項仍有改善空間，上一次的內部生態檢核考核過程中曾有提過花草的種類過於單一以及種植密度太密，過去審查會議亦有委員提出種植密度太密的問題，建議改善。

<p>步道與植栽間應設置矮圍籬，避免下雨後土讓流失，進而影響到人行步道的安全性。</p>	<p>本案已進入維護管理階段</p>
<p>4.補償：</p>	<p>建議完工後翻鬆施工便道與裸露地土壤，有利植被生長恢復。</p>	<p>本案已進入維護管理階段</p>
	<p>補植或新植植栽等景觀改良部份，應優先考量適合當地生長之原生植物或當地既有喬木與草種為優先考量，建議可優先採用林務局推薦之 106 種園藝景觀用臺灣原生植物名錄中植栽。</p>	<p>已執行，本案選用原生種植物以及非侵略性景觀植物</p>
	<p>客土應注意透水性及氮肥比。</p>	<p>本案已進入維護管理階段</p>
	<p>植栽完全置入植穴後，須把樹木扶正並且確定樹木種植方向(正面與反面)，可用繩索補助旋轉施工作業，避免危險，另外應注意樹穴環境受限，影響根系發展。</p>	<p>本案已進入維護管理階段</p>

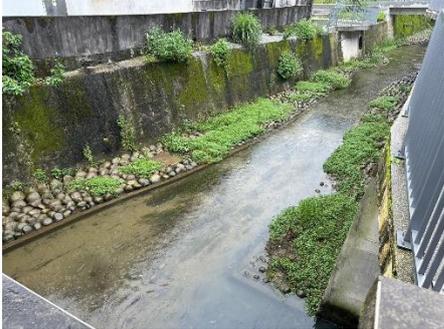
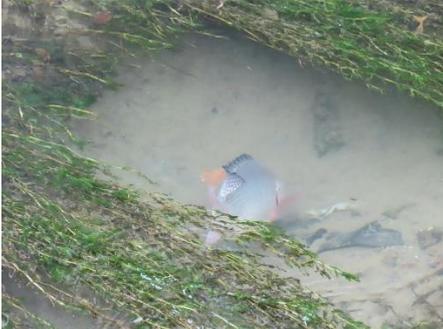
① 基本 資料	紀錄日期	113年06月11日	填表人	施懿珊
	水系名稱	南榮河	行政區	基隆市仁愛區
	工程名稱	南榮河水環境改善 工程計畫	工程階段	維護管理階段後
	調查樣區	基隆市南榮河	位置座標 (TW97)	X: 25.119262943831583 Y: 121.742859971266
	工程概述	利用第一期工程之淨水，進行水環境景觀改善營造。		
② 現況 圖	<input type="checkbox"/> 定點連續周界照片 <input type="checkbox"/> 工程設施照片 <input checked="" type="checkbox"/> 水域棲地照片 <input checked="" type="checkbox"/> 水岸及護坡照片 <input checked="" type="checkbox"/> 水棲生物照片 <input type="checkbox"/> 相關工程計畫索引圖 <input type="checkbox"/> 其他_____
