# 南榮河水環境改善工程計畫

(維護管理階段第三季)

生態檢核

民國 113 年 10 月 27 日

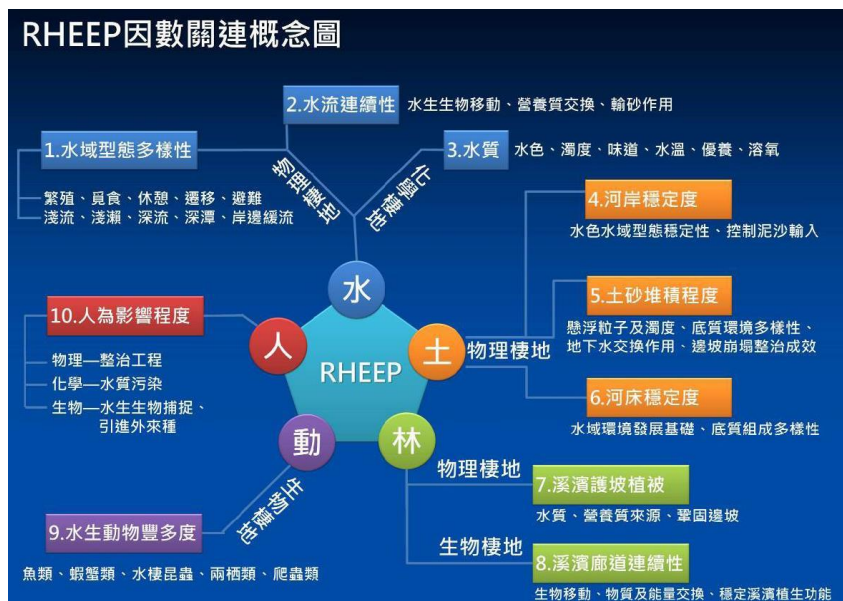
圖 3.2 RHEEP 快速棲地生態評估方法之因數關連概念圖

不同類型水利工程的建設目的、功能、效益以及考量的環境生態等特性，都不盡相同。因此，依水利工程實務推動工作需求，訂定快速棲地生態評估方法之評估項目範疇指引內涵，其目的在於預先確認工程計畫對生態環境可能產生的衝擊及影響程度。RHEEP快速棲地生態評估方法之因數關連概念如圖3.2所示。

快速棲地生態評估法(RHEEP)涵括十項評估因子—水域型態多樣性、水流連續性、水質、河岸穩定度、土砂堆積程度、河床穩定度、溪濱護坡植被、溪濱廊道連續性、水生動物豐多度、人為影響程度，而其分數系統
